Variations du niveau de l'eau au lac Ouimet (Sainte-Anne-des-Lacs)
entre avril 2016 et mai 2019¹

Richard Carignan, Ph.D.

Remis à l'Agence des bassins versants de Sainte-Anne-des-Lacs (ABVLACS) et au
Collectif des résidents du lac Ouimet

14 novembre 2019

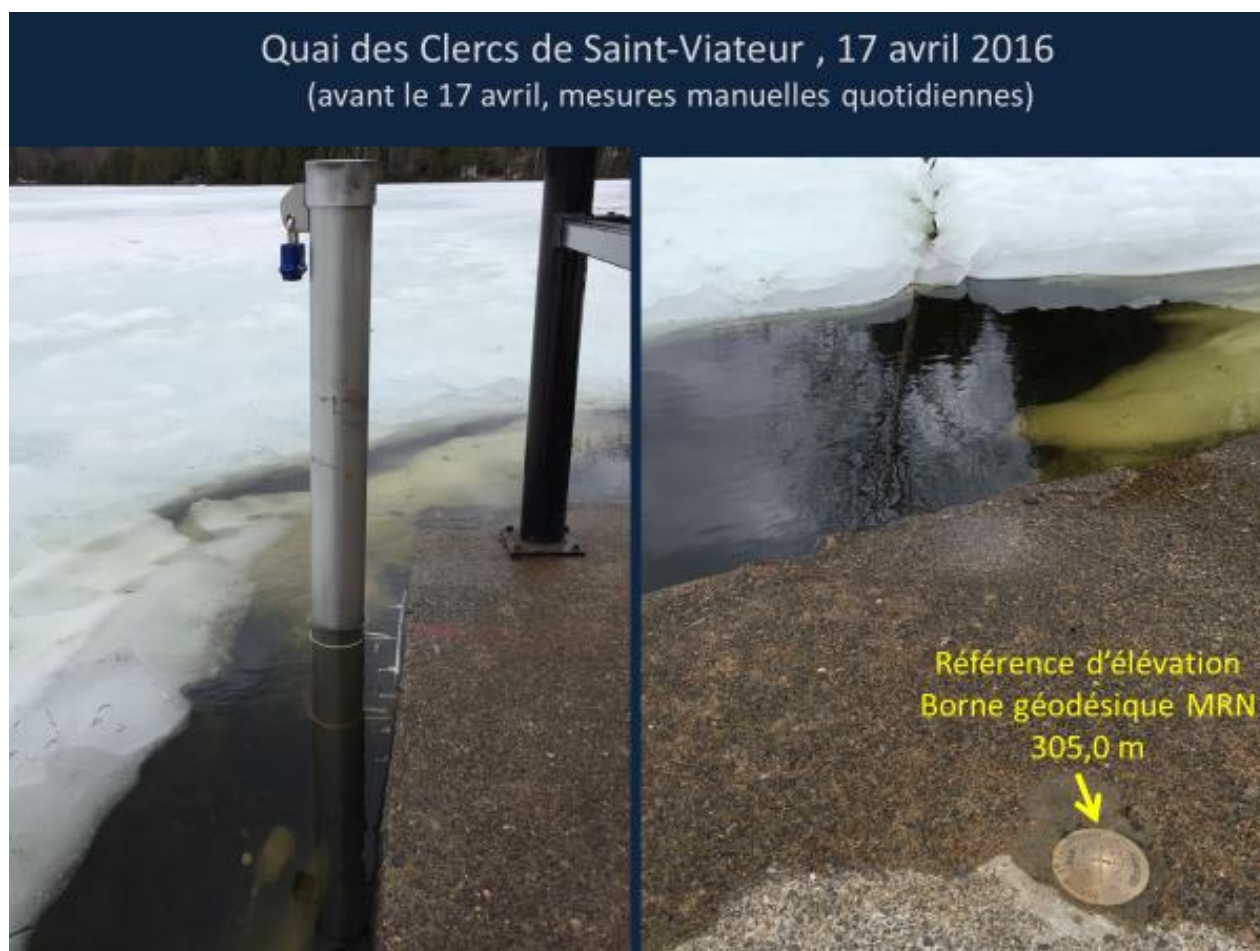
Figure 1. Enceinte protégeant le capteur de pression installé le 17 avril 2016 au quai des Clercs de Saint-Viateur, à quelques centimètres d'une borne géodésique du MERN ((N° 92K2229). Les données de cette borne peuvent être consultées sur le site <https://fichegeodesique.mern.gouv.qc.ca/matricule-datum/92K2229/2> du MERN. Un capteur de pression identique était gardé aux bureaux de la municipalité.

Le bassin versant exact du lac Ouimet a été délimité à partir des récentes données d'élévation LiDAR disponibles à la MRC des Pays-d'en-Haut et de l'application IDRISI-Watershed du logiciel TerrSet V.18.31 (Clark Labs, 2017). Les fluctuations de niveau du lac Ouimet ont été calculées à partir des données de pression hydrostatique et atmosphérique horaires, enregistrées par deux capteurs Campbell Scientific CRS451. Un capteur submergé était installé dans une enceinte fixée au Quai des Clercs de Saint-Viateur (figure 1) tout près de la borne géodésique MRN 92K2229 dont l'élévation CGVD28 a été établie à 305,0 mètres au-dessus du niveau moyen de la mer. Un deuxième capteur de surface enregistrant la pression atmosphérique était gardé aux bureaux de la municipalité. Avant l'installation des capteurs (du 3 au 12 avril 2016), le niveau a été mesuré manuellement et référencé à la borne 92K2229 par une équipe de bénévoles. Les niveaux de deux lacs comparables (Cornu et Papineau) ont été obtenus du site : https://www.cehq.gouv.qc.ca/hydrometrie/historique_donnees/info_validite.htm du Centre d'expertise hydrique du Québec.

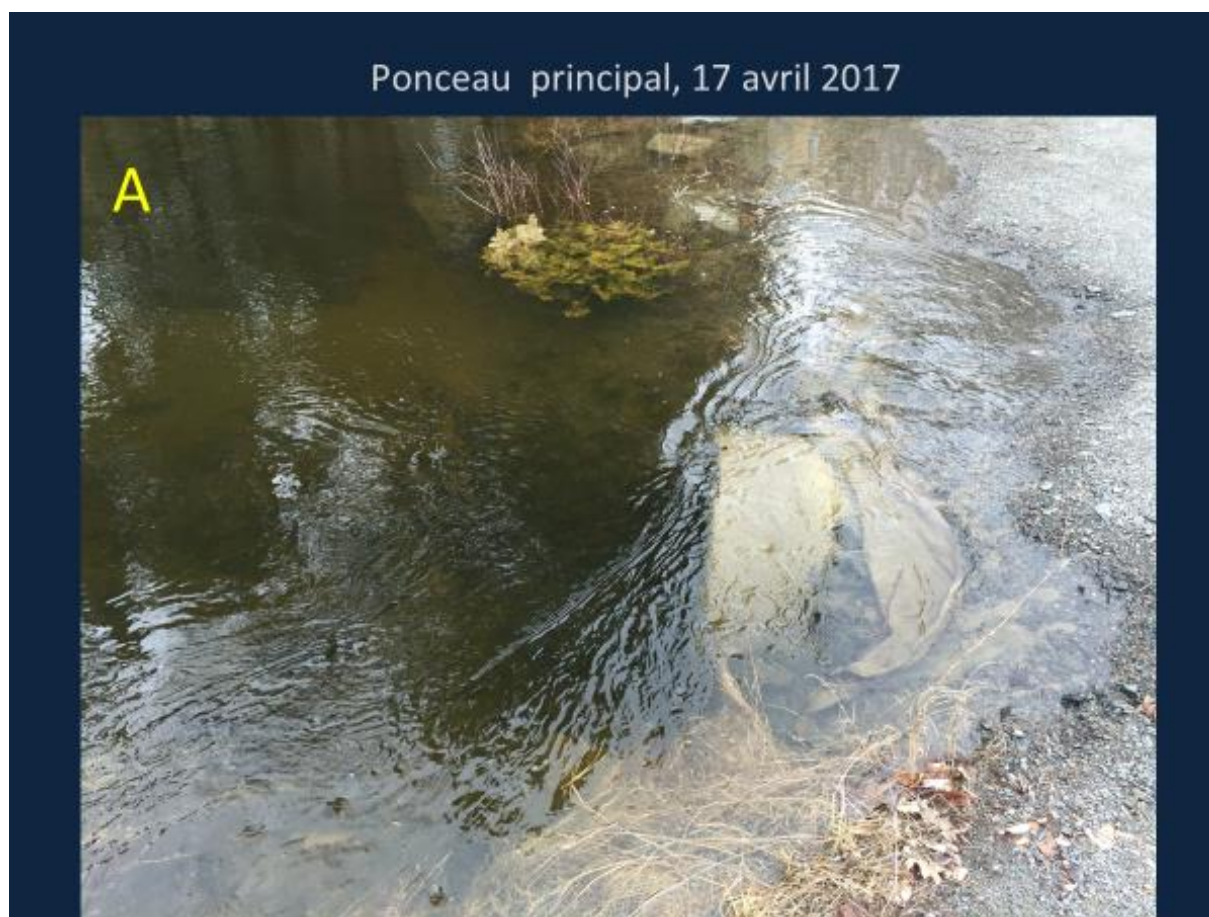
Figure 3 A. Organisation de l'exutoire du lac Ouimet, photographié en période de crue le 17 avril 2017. A) ponceau principal complètement submergé et visiblement surchargé dont l'eau s'écoule sous la route et traverse un petit barrage (B) également surchargé dont le seuil peut être ajusté en été au moyen de madriers ; C) petits ponceaux secondaires installés en 2000 et traversant la route, ici complètement submergés mais indiqués par les flèches jaunes.

La configuration très particulière de l'exutoire (figures 3A, 3B et 3C) montre un ponceau principal (diamètre = 91 cm; section = 6 500 cm²) raccordé obliquement et de manière inconnue, sous le Chemin de Sainte-Anne-des-Lacs, à un barrage (largeur apparente = 140 cm; hauteur apparente = 90 cm; section apparente = 12 600 cm²) situé en aval. La pente et la capacité d'évacuation du ponceau principal sont inconnues. Deux petits ponceaux secondaires et indépendants (diamètre = 38 cm, section = 1 130 cm²) ont été installés en 2000, vraisemblablement pour augmenter la capacité d'évacuation du système au

printemps. Selon les figures 3 et 5 et selon les données de niveau (figure 4), cette installation ne suffit pas à évacuer les crues et à maintenir le niveau du lac sous un niveau qui serait sans risques pour l'écosystème et pour la route.

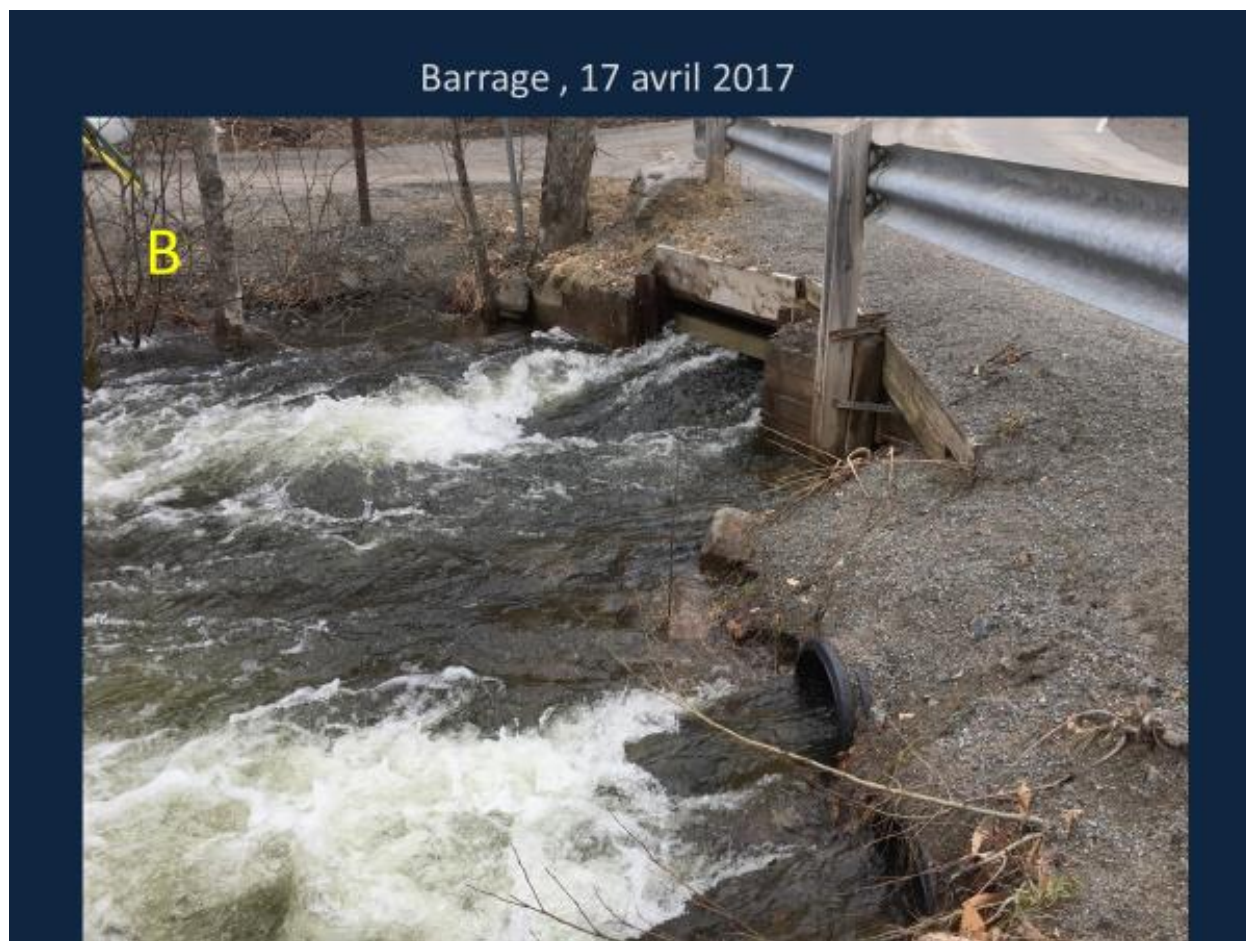
Figure 3 B. Barrage du lac Ouimet.

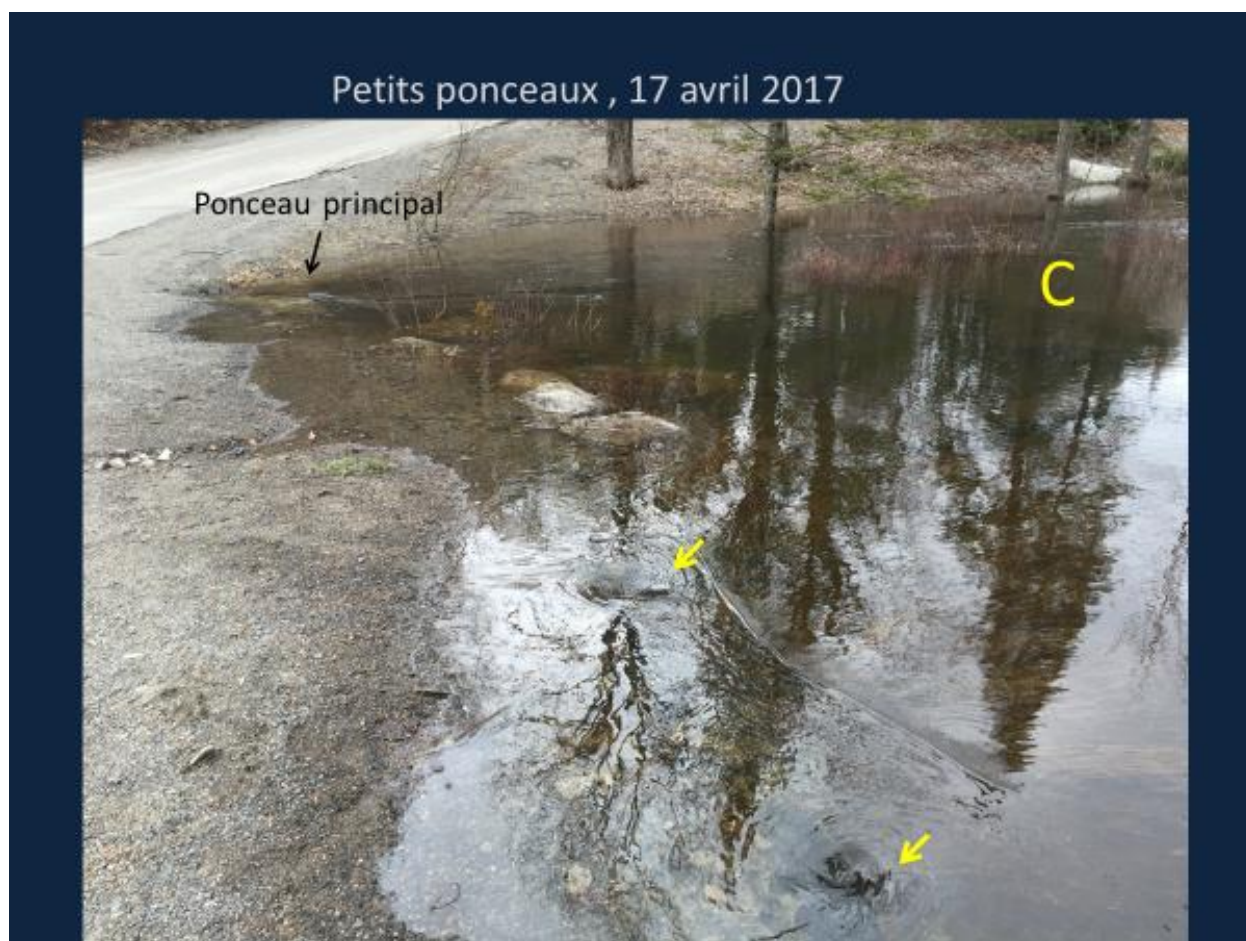
Figure 3 C. Entrées submergées des deux ponceaux secondaires indiquées par les flèches jaunes.

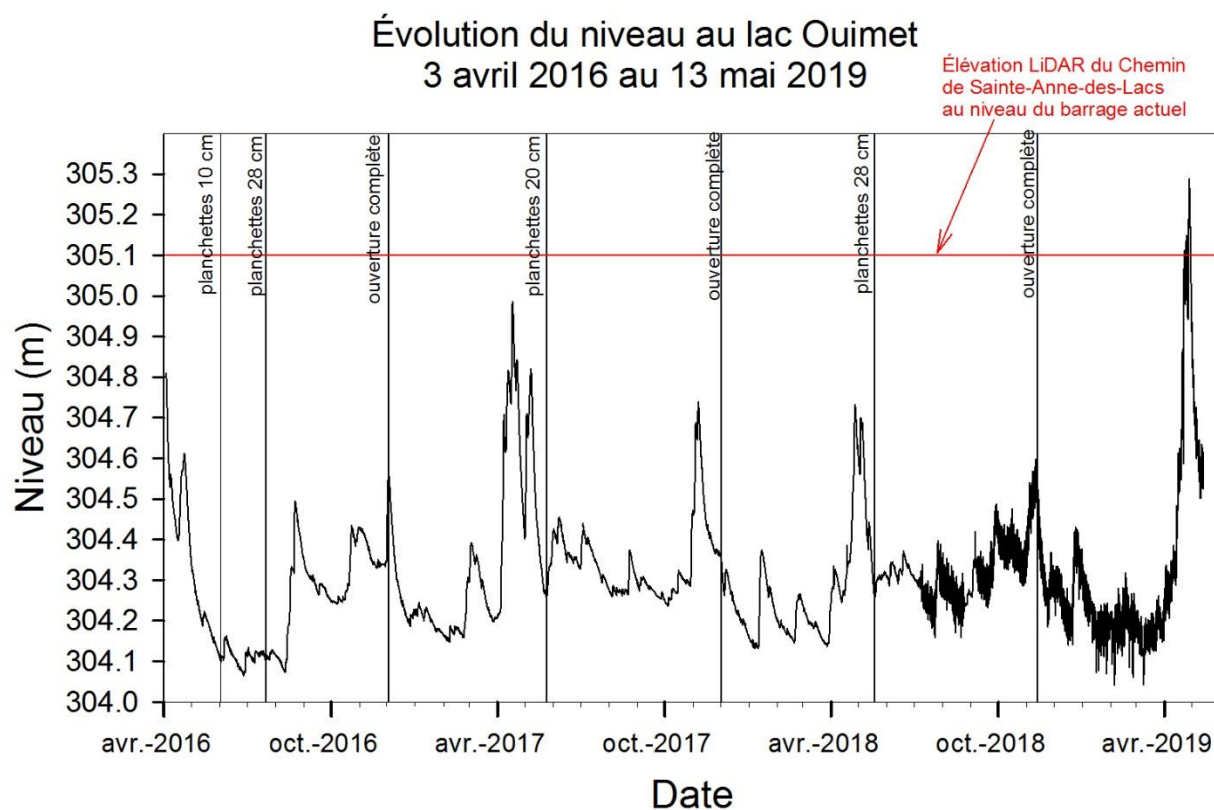
Figure 4. Évolution du niveau au lac Ouimet entre avril 2016 et mai 2019. À partir de juillet 2018, une instabilité du capteur de référence gardé à la mairie de Saine-Anne-des-Lacs pour corriger les fluctuations de niveau dues aux variations de pression atmosphérique a causé une erreur d'environ 10 centimètres dans le calcul du niveau d'eau. Au besoin, l'incertitude pourrait être éliminée en consultant les archives d'Environnement et Changement climatique Canada pour la station de Mirabel.

L'hydrogramme du lac Ouimet (figure 4) montre que les phases de crue surviennent en avril et mai et sont suivies d'étiages estivaux. Les crues correspondent aux périodes de fonte des neiges parfois accompagnées d'épisodes pluvieux, tandis que les pics secondaires observés en avril 2016, septembre 2016, novembre 2016, mars 2017, novembre 2017, janvier 2018 et novembre 2018 sont causés par des pluies importantes. Noter que les crues 2016, 2017 et 2019 ont été particulièrement importantes en raison des quantités considérables de neige accumulées ces années dans le bassin versant et des pluies exceptionnelles survenues en avril et mai. La pose de planchettes (madriers) en période de déficit hydrique (généralement en mai ou juin) n'a pas toujours un effet immédiat sur le niveau du lac. Entre avril 2016 et mai 2019, la différence entre le niveau de crue et le niveau d'étiage a varié considérablement d'une année à l'autre : environ 75 cm en 2016 et 2017, 50 cm en 2018 et 120 cm en 2019. En 2019, le niveau du lac Ouimet aurait atteint et même dépassé pendant quelques heures la hauteur de 305,25 m (figure 4) menaçant l'intégrité du barrage et de l'assise du Chemin de Sainte-Anne-des-Lacs dont l'élévation LiDAR est estimée à 305.10 m. Les différences crue-étiage pour 2016, 2017 et 2019 sont très supérieures à ce qui est observé dans d'autres lacs semblables de la région dont le niveau est contrôlé par un barrage (figures 6 et 7).

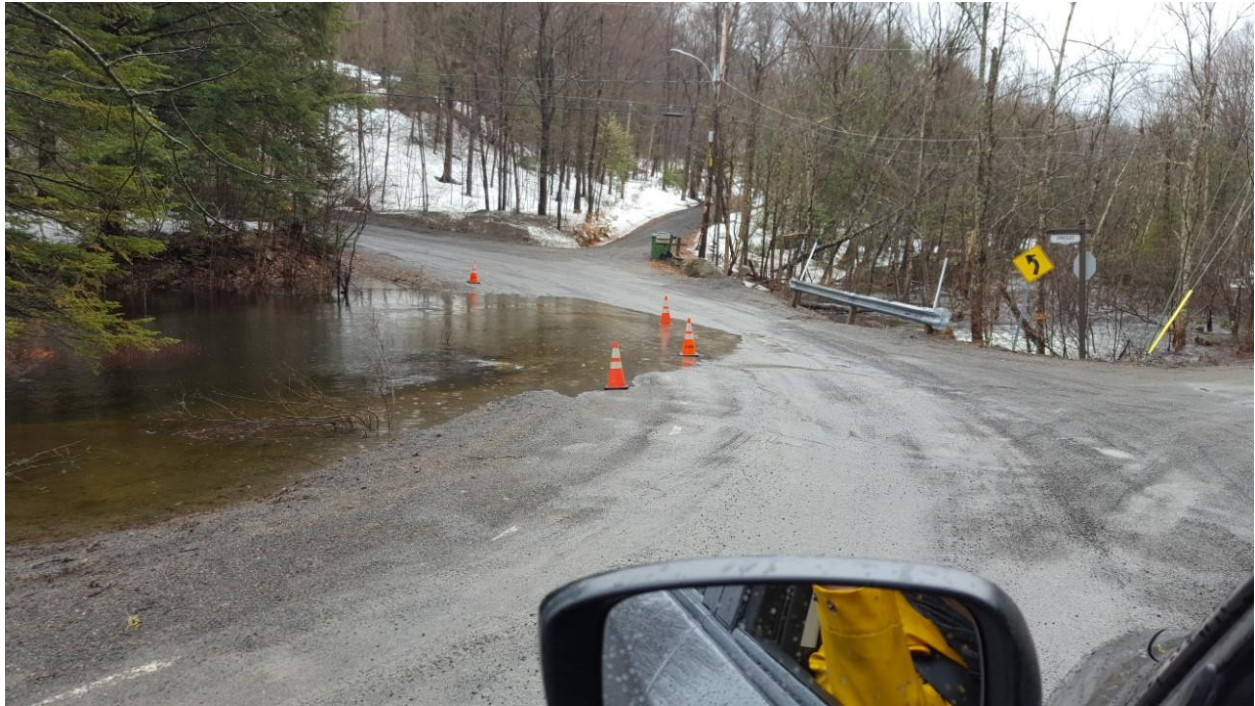
Figure 5. Exutoire du lac Ouimet photographié le 27 avril 2019 vers 18h30.

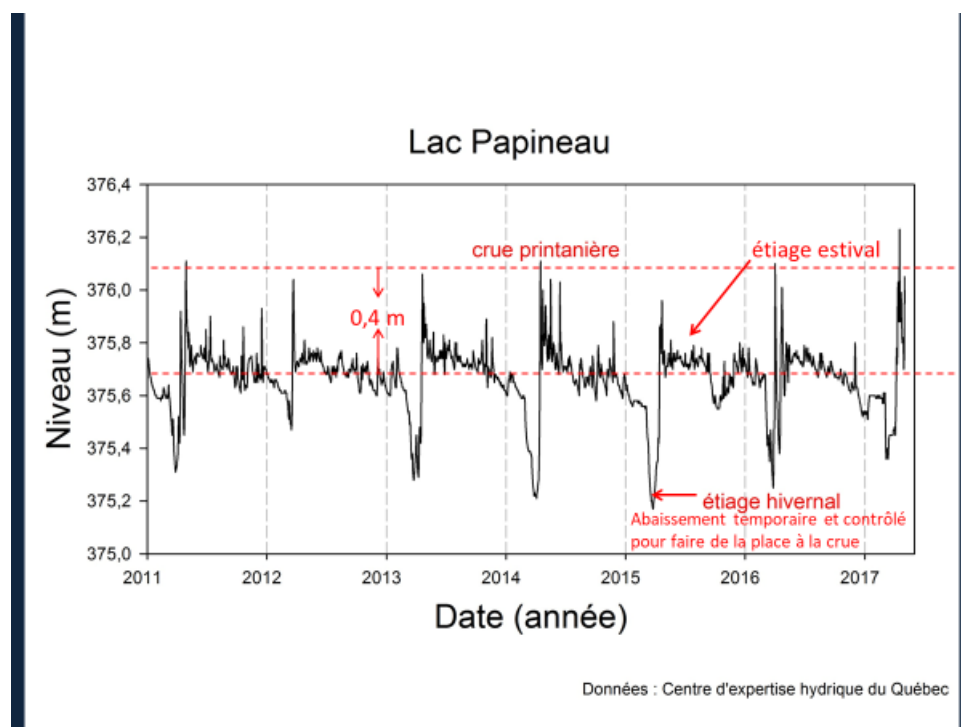
Figure 6. Hydrogramme du lac Papineau (Sainte-Agathe-des-Monts).

Les hydrogrammes obtenus pour d'autres lacs de la région dont le niveau est contrôlé par un petit barrage (figures 6 et 7) montrent que l'amplitude maximale des variations de niveau entre la crue printanière et l'étiage hivernal se situe entre 0,2 et 0,4 mètres. Dans ces lacs, le CEHQ abaisse temporairement le seuil du barrage et provoque un étiage hivernal d'une durée de deux à quatre semaines juste avant la crue printanière afin de faire de la place à cette dernière.
